# Daimi Dişlerde Travmatik Yaralanmalar ve Tedavileri

**Doç. Dr. Ali KELEŞ**

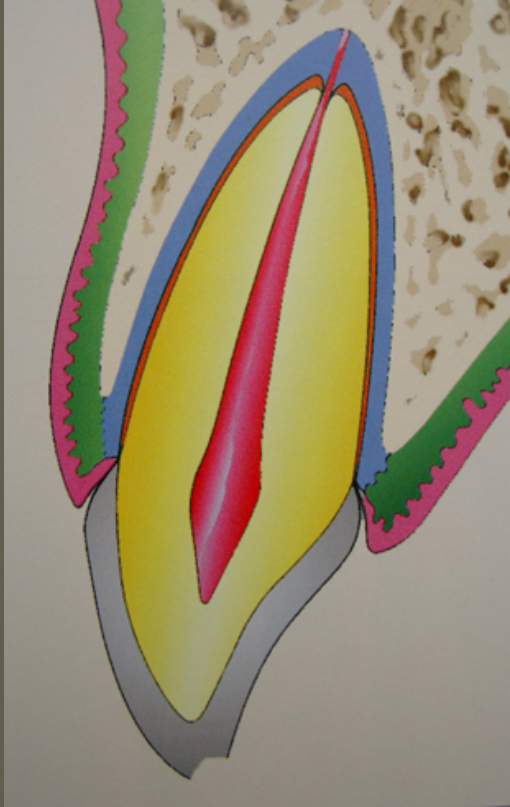
Mine kırığı

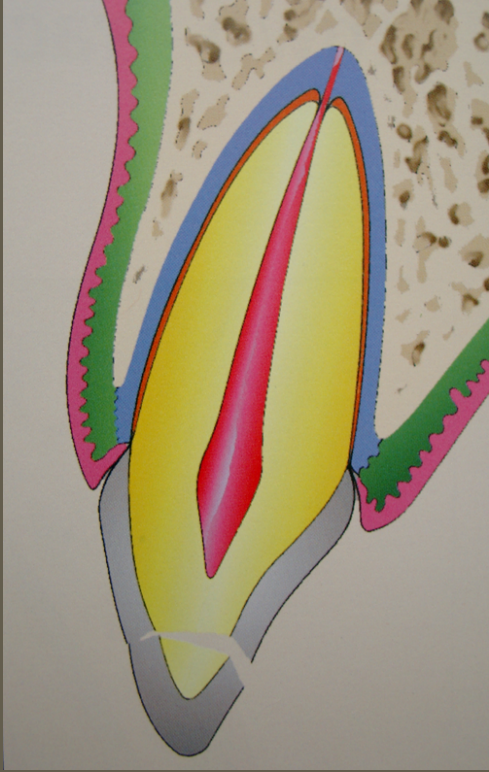
Mine ve dentini içine alan komplike olmayan kron kırığı

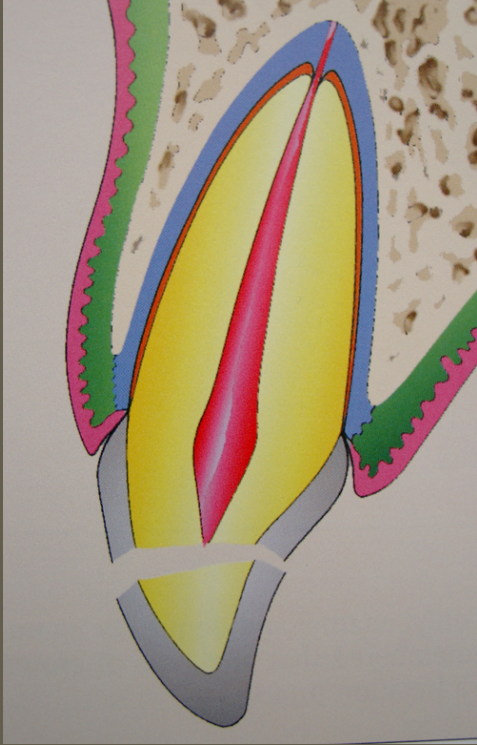
Pulpanın açığa çıktığı ve mine-dentin ve pulpayı içine alan  
komplike kron kırığı

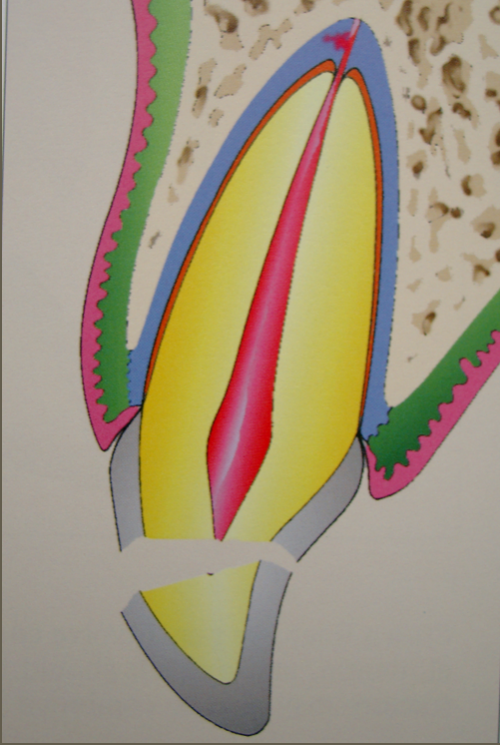
Lüksasyonla birlikte görülen kron kırığı

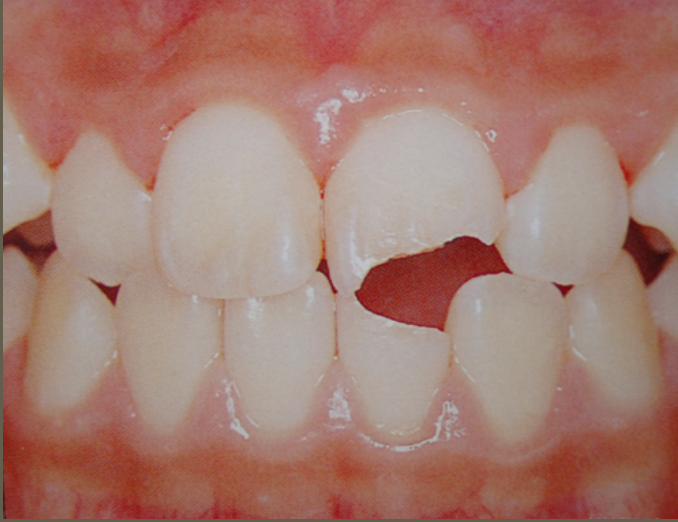
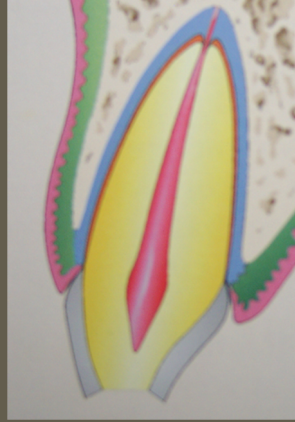
Uygulama öncesi görünüm

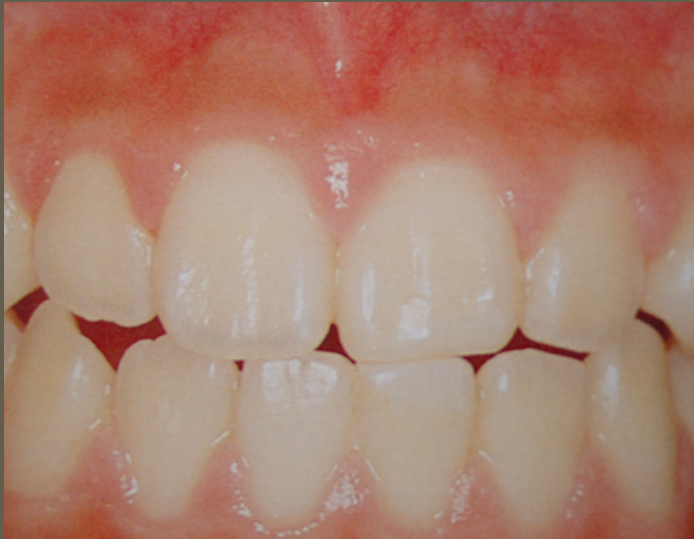
Kompozit rezin ile restoratif tedavi sonrası

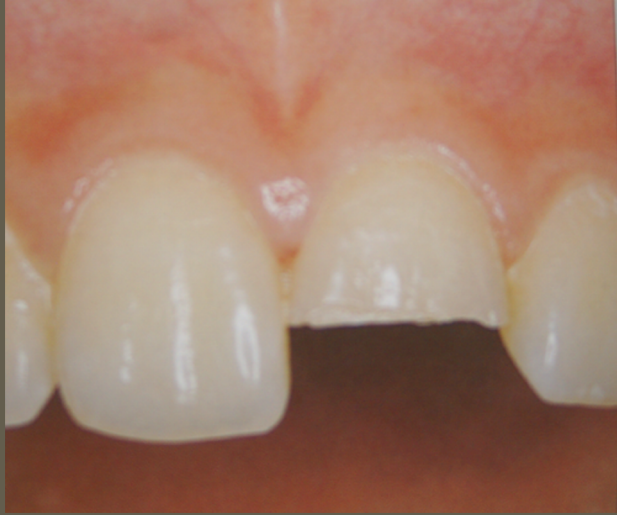
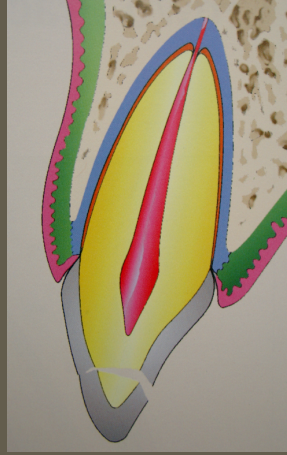
Uygulama öncesi görünüm

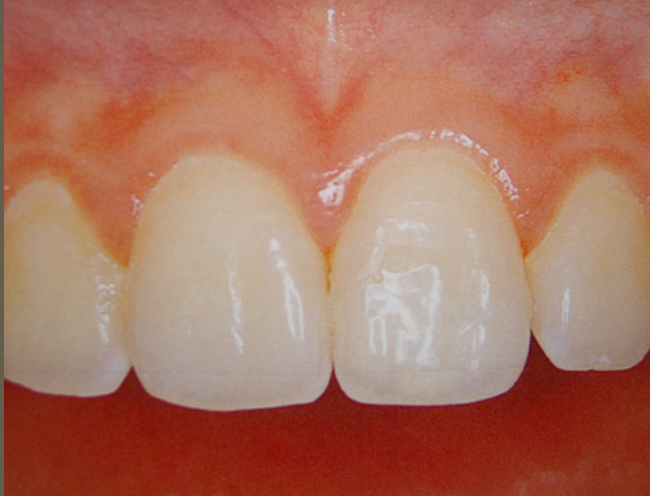
Kırık parçanın yerine yerleştirilmesinden sonra

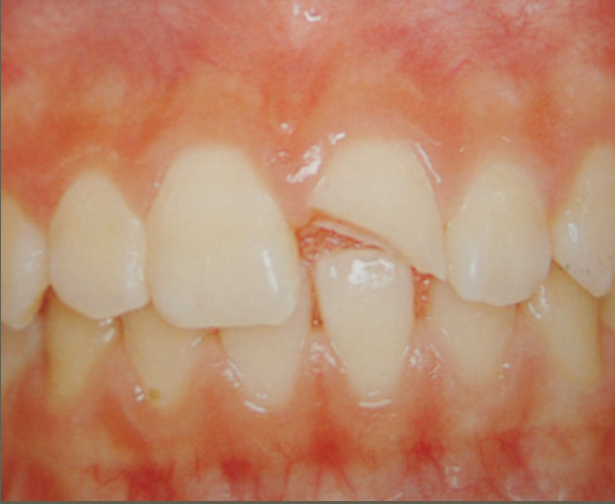
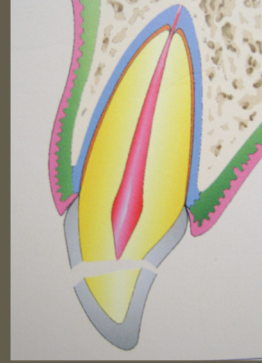
Uygulama öncesi görünüm

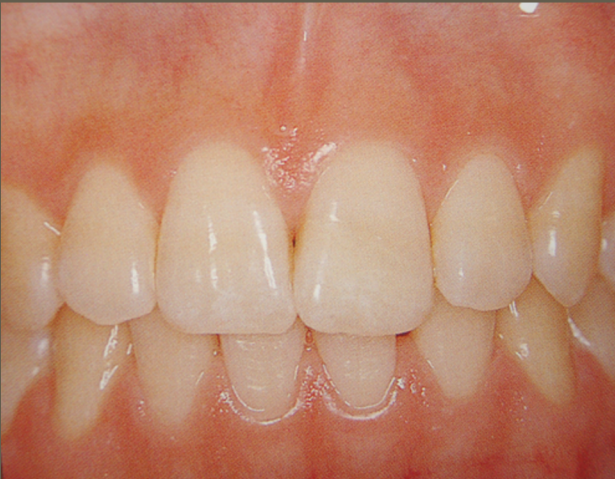
Pulpa kuafajı ve kırık parça ile tedavi sonrası.

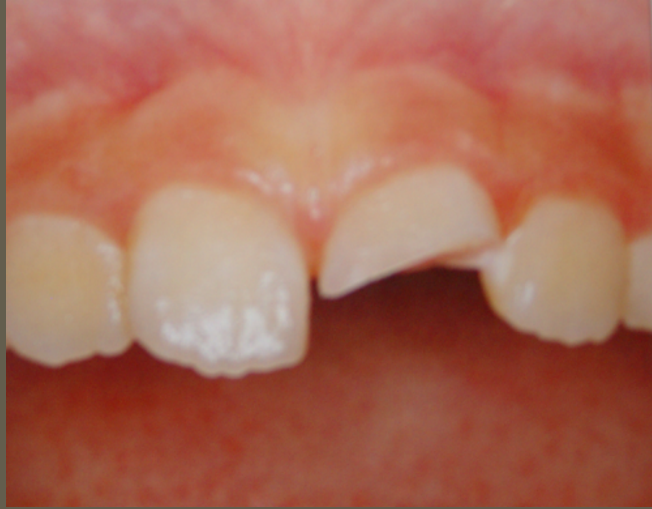
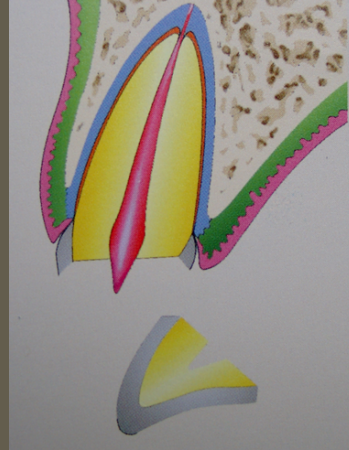
Uygulama öncesi görünüm. Kök gelişiminin tamamlanmadığı dikkat çekmektedir.

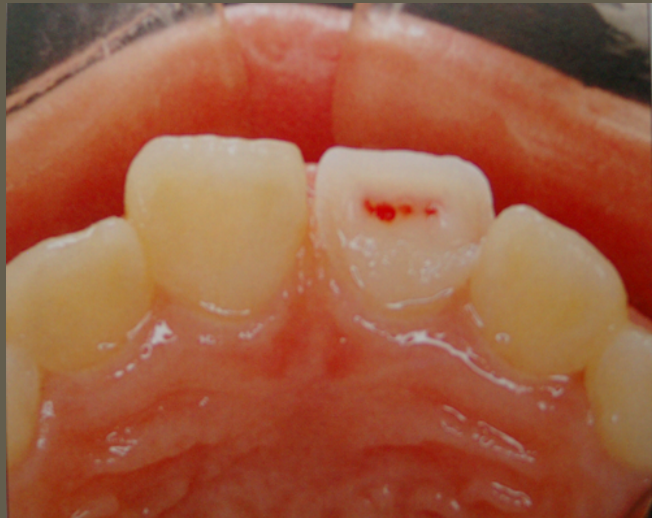
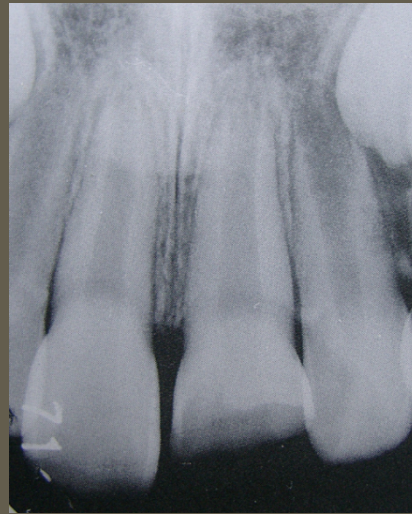
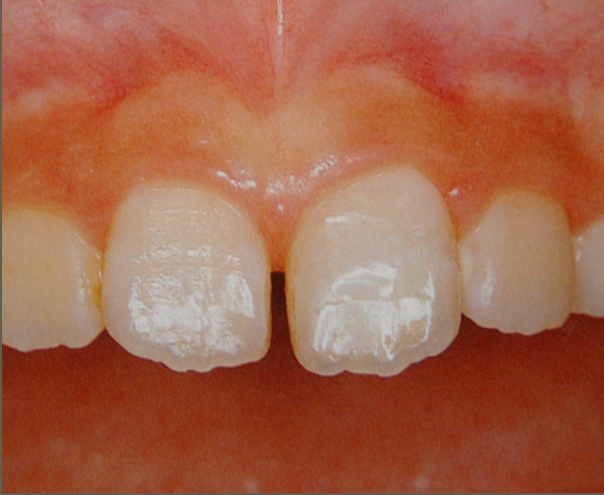
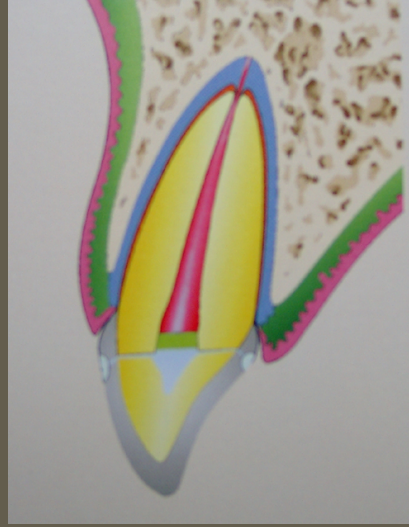
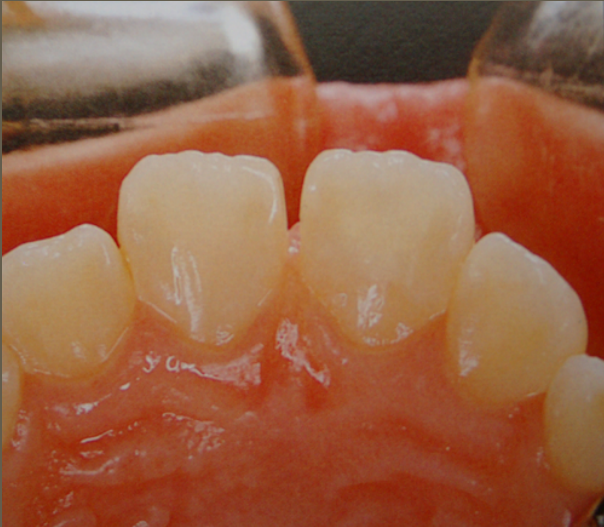
Parsiyel pulpotomi ve kırık parça ile tedavi sonrası.

1 yıl 4 ay sonra kök oluşumu hemen hemen tamamlanmıştır.

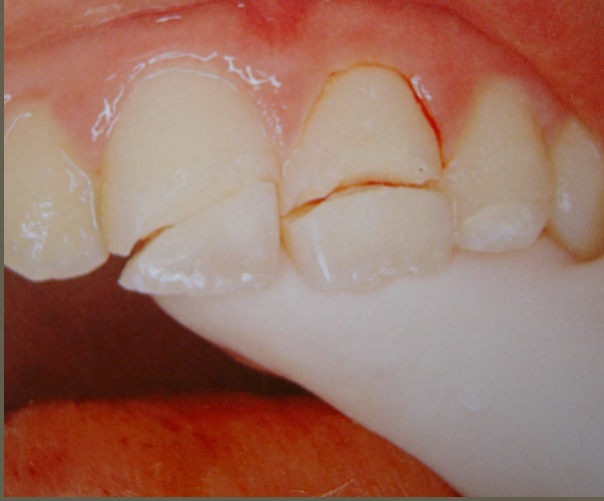
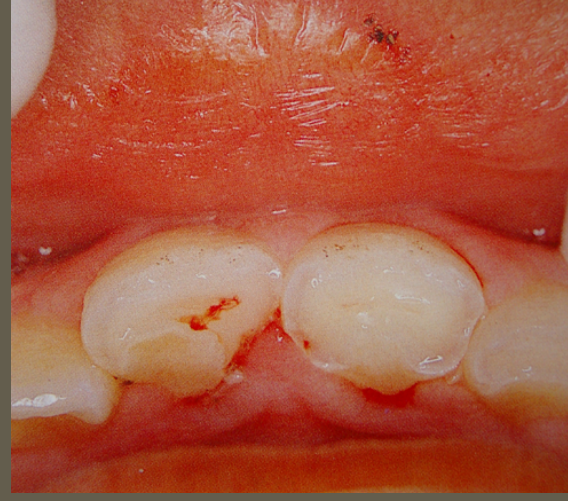
Uygulama öncesi görünüm. 11, 21 ve 22 no'lu dişlerdeki kron kırıklarına dikkat ediniz. Sadece 21 no'lu dişten EPT'ye negatif yanıt alınmıştır.

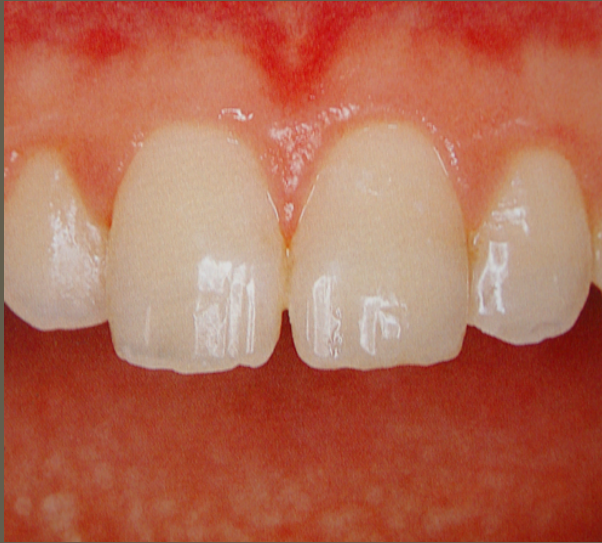
Restoratif tedavi sonrası.

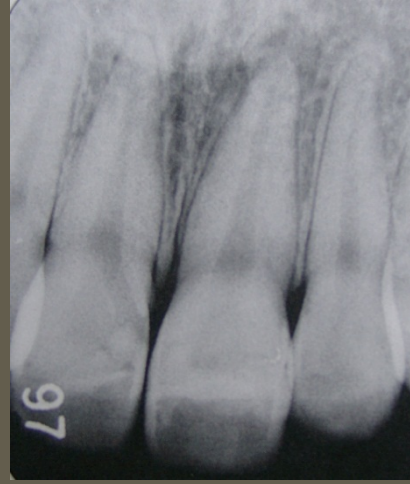
21 no'lu dişte 3 ay sonra perküsyonda ağrı hissedildiği için pulpa nekrozundan şüphelenildi.
