KMB 245-Enerji Teknolojileri

NR Genel Görünümü ve Pasif Koruma Sistemleri

Çernobil Kazası

Fukushima Daichi Nükleer Santral Kazası

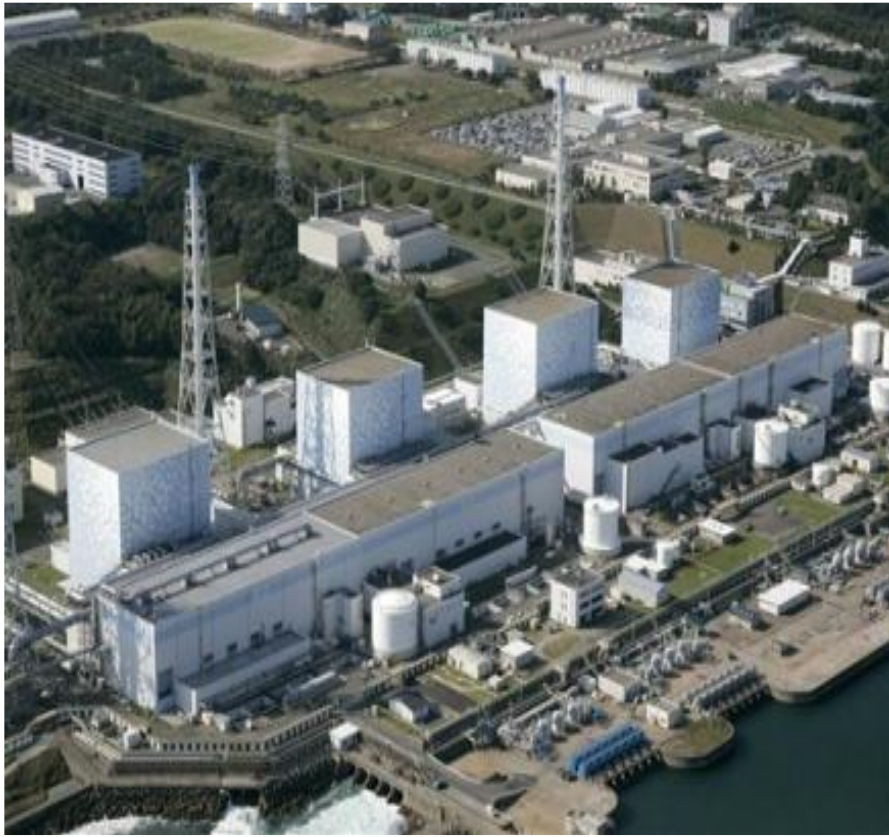
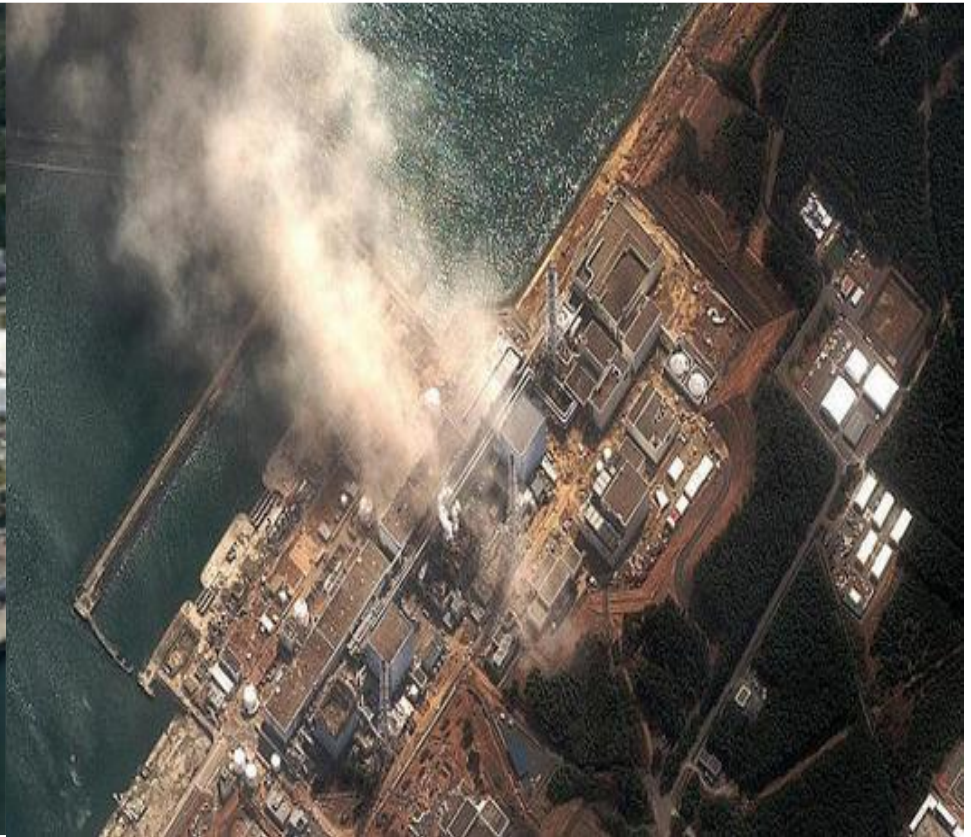
Yeniden yakıt yükleme bölümü

Çelik koruma kazanı

Beton koruma kabı
"kuru kuyu"

Reaktör binası

Kullanılmış yakıt havuzu

Reaktör kazanı

Islak kuyu
"torus"
