KAYNAK HATALARI

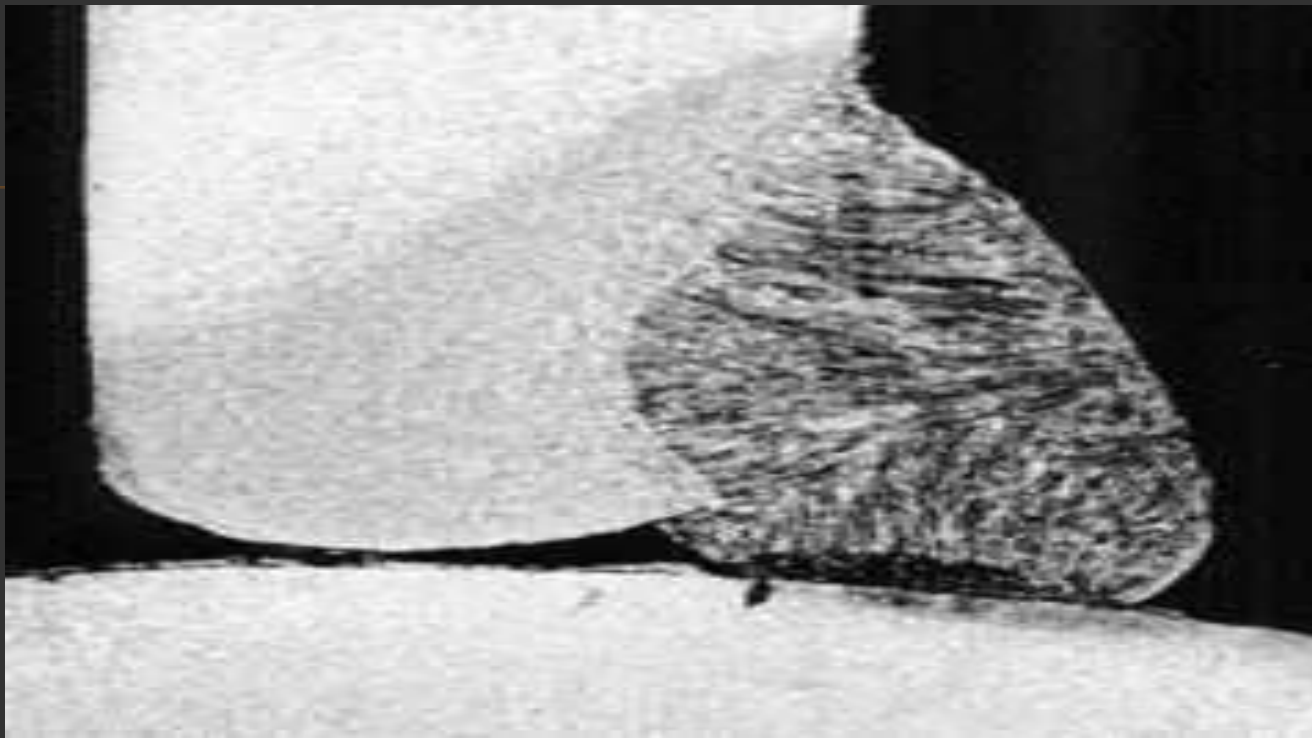
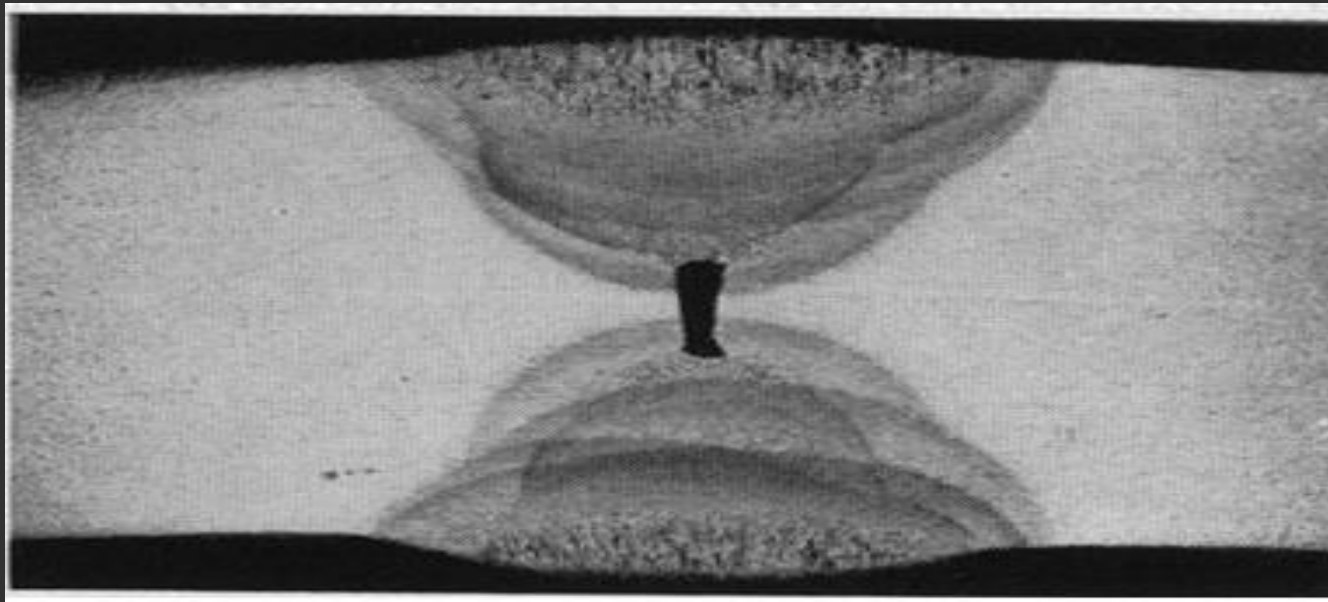
Alın kaynağında tam bir nüfuziyet elde etmek için, birleştirmenin altı (diğer yüzün) bir keski veya oksii-asetilen rendesi ile temizlenir sonra da, açılan bu oyuk ek bir pasoyla doldurulur. Dikişin altında açılan oyuğun dip pasosuna kadar erişmesi ve elektrodun kolay hareketine elverişli olması lazımdır.

Nüfuziyet azlığı dikişin bilhassa yorulma mukavemetini önemli derecede düşmesine neden olur. Dikişin eğmeye zorlanması halinde de , dip taraftaki oluk ve çentikler kırılmaya neden olur.

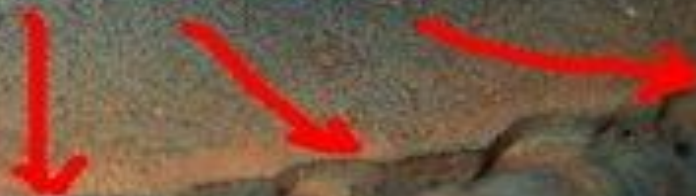
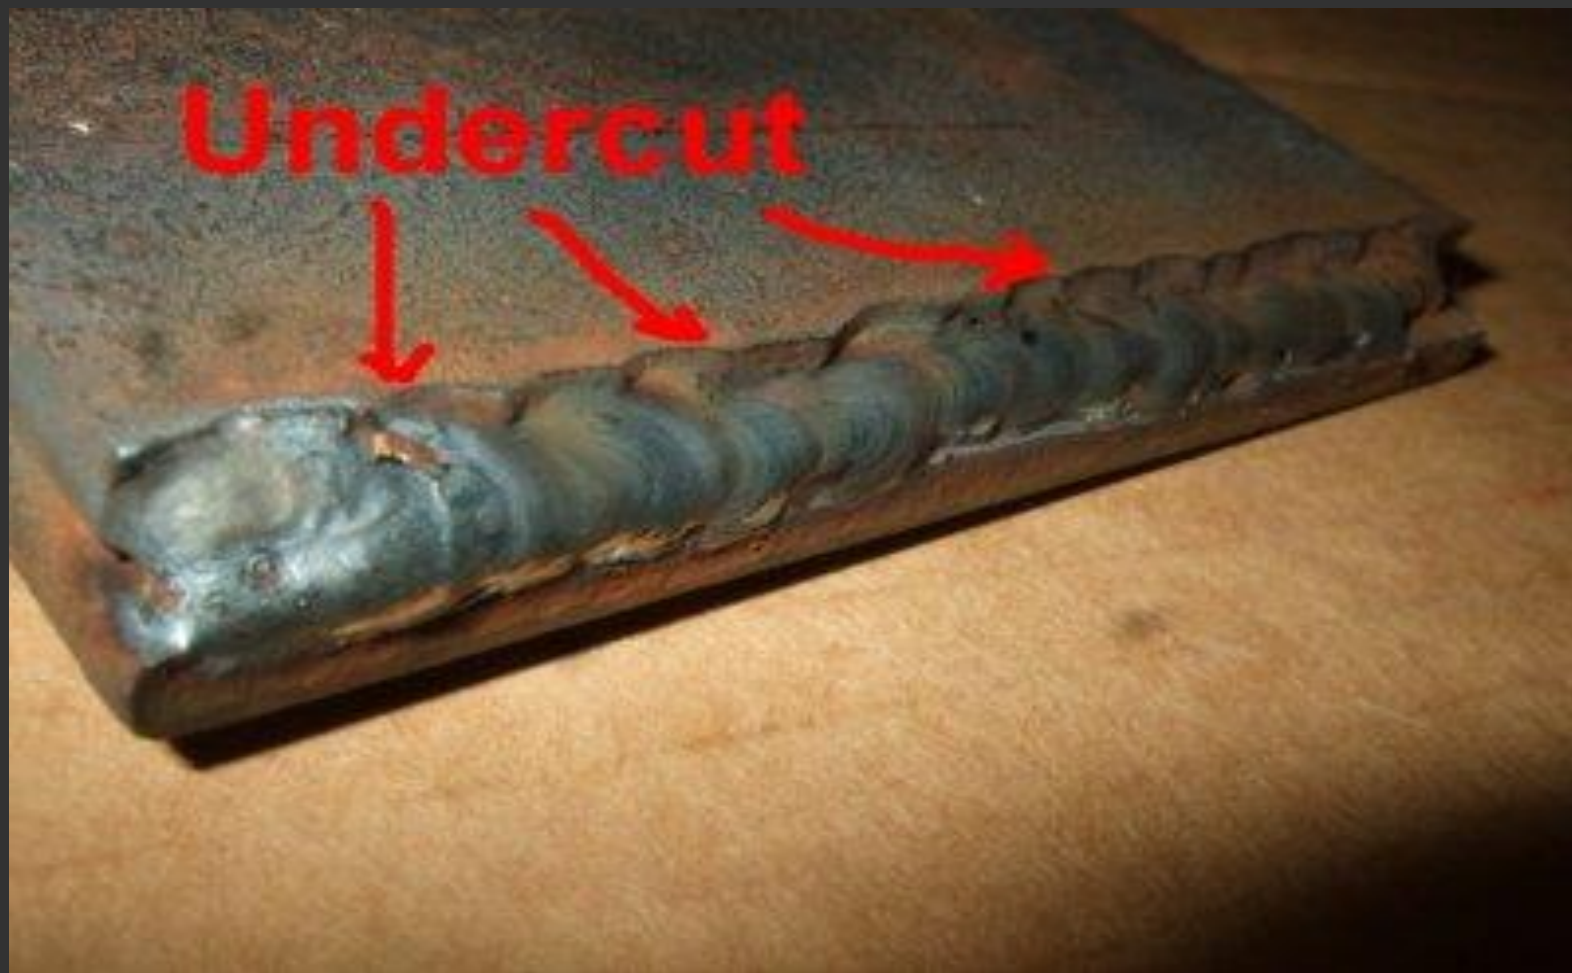
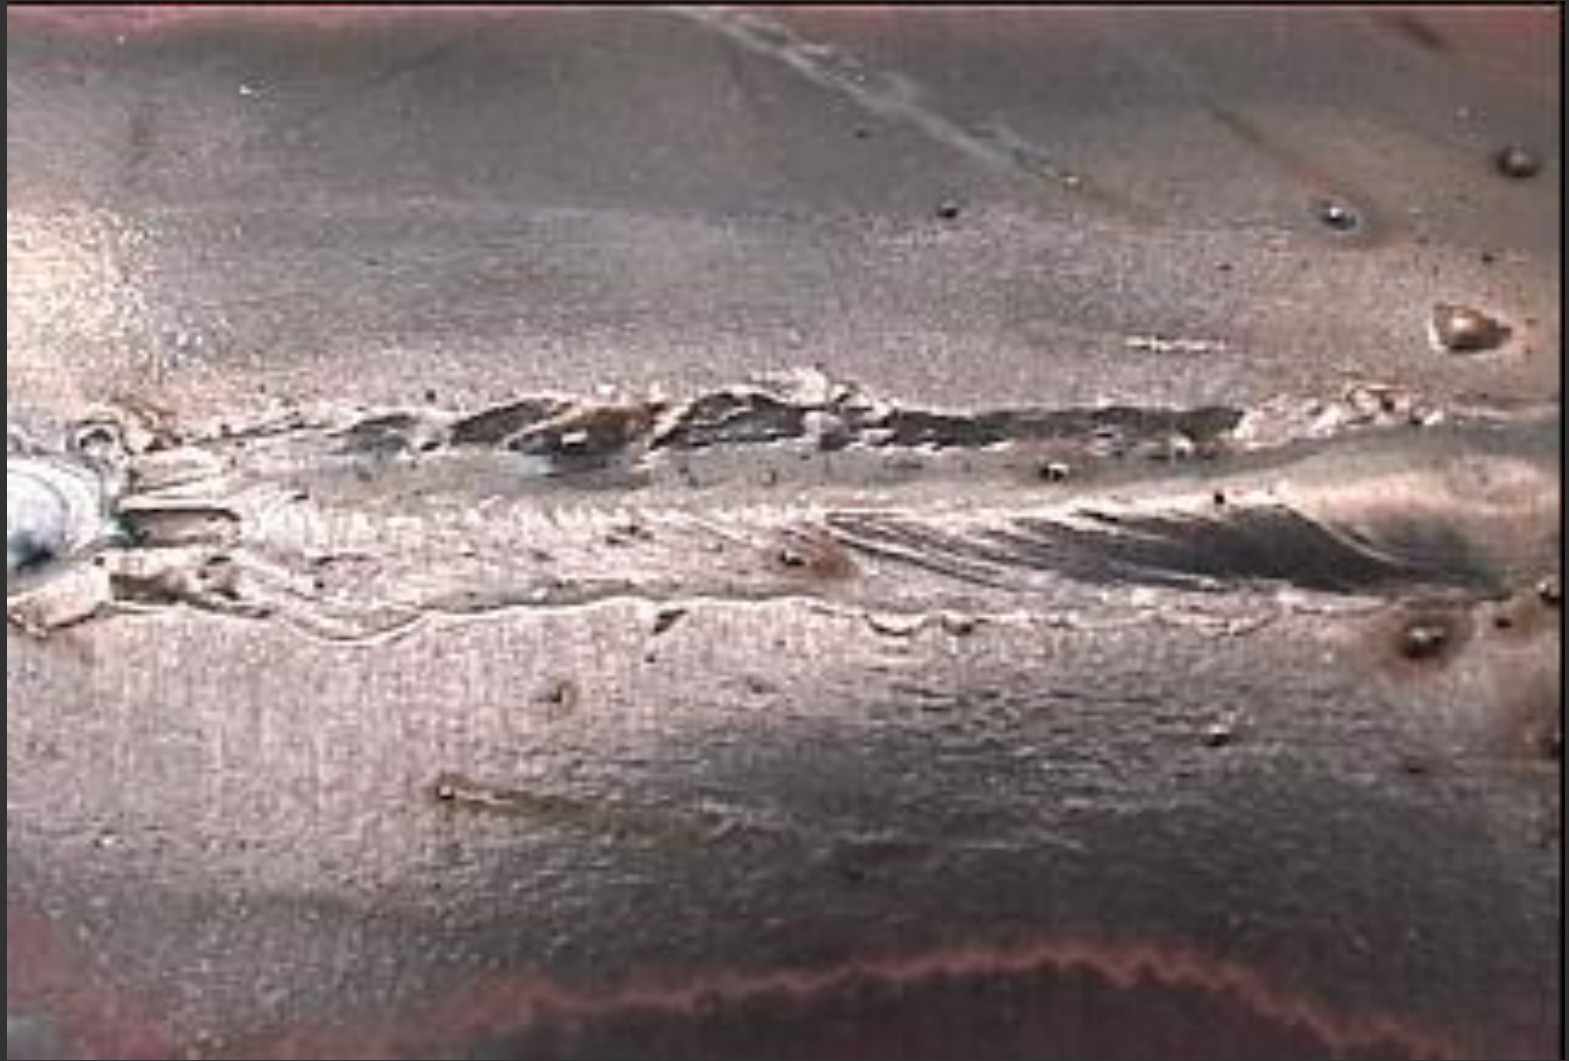
Undercut

YANMA OLUKLARI

Ana malzemenin yan kısımlarında oluřan oluklara denir.

Genellikle eęer kaynak sırasında ıkan gaz miktarı fazlaysa bu ani hacim artmasına yani patlamaya neden olur. Ani hacim artıřında kaynak dikiřinin kenarlarında oluklar oluřabilir.

- Akım řiddetinin yksek olması
- Kaynakının ařırı hızlı alıřması
- Elektroda fazla zikzak hareketi yaptırılması
- Elektrodun yanlış aı ile tutulması
- Ana metalin ařırı paslı ve elektrodun nemli olması

Gibi nedenlerden yanma oluęu oluřabilir.

Yanma olukları, kesitte azalma ve kuvvet hatlarının yön deęiřtirmesi, zellikle dinamik zorlamalarda yanma oluklarına izin verilmemesi gerekir.

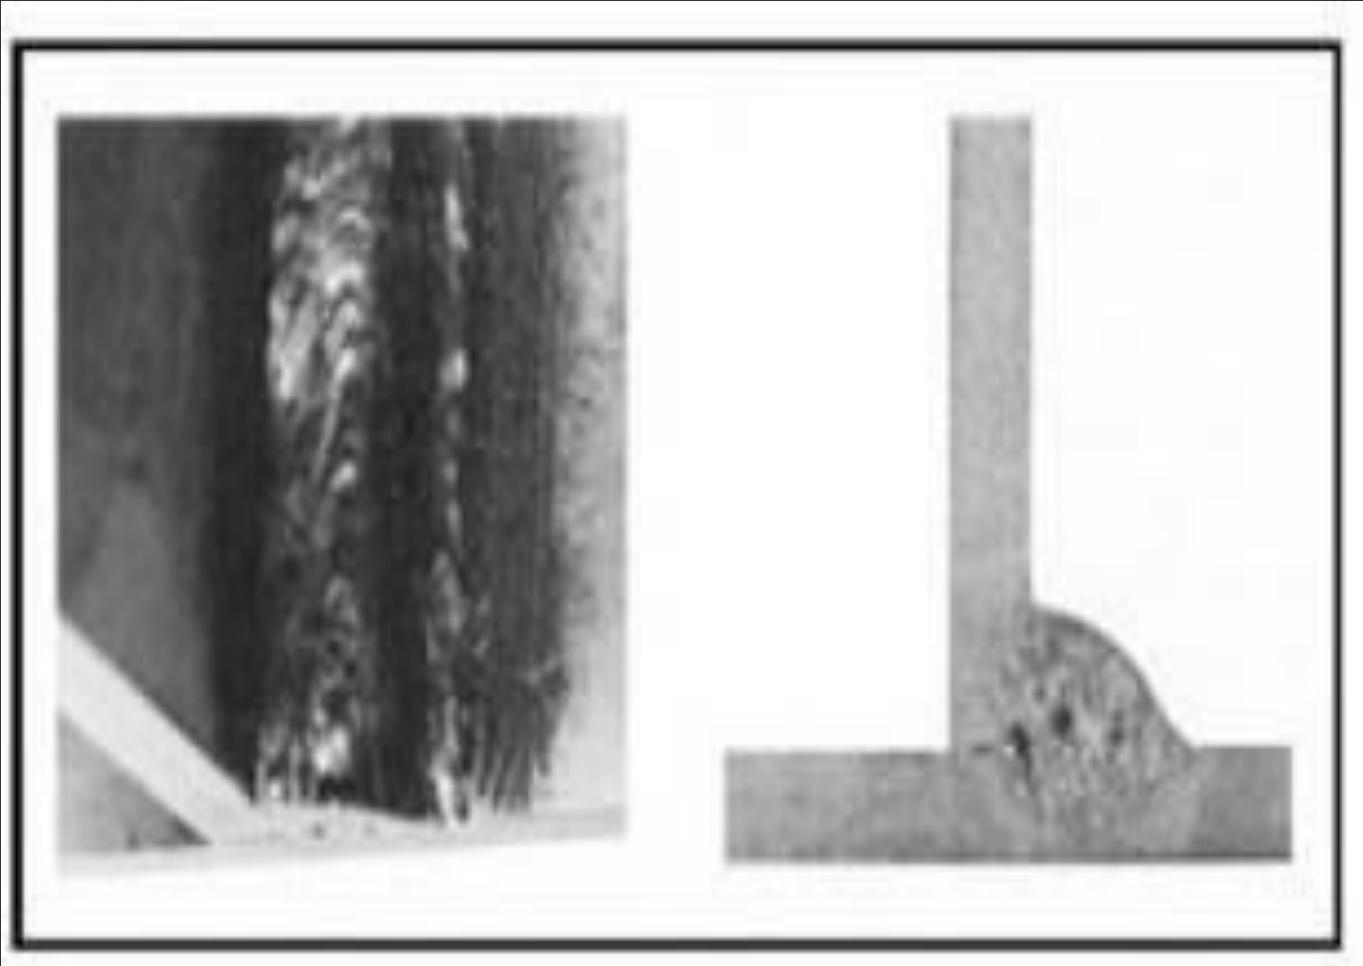
GÖZENEK OLUŞUMU

Kaynak metalinin katılaşması sırasında içerde bulunan gazların dışarı atılamaması sonucu meydana gelen bir hasar türüdür.

- 1.Elektrotun rutubetli olması
- 2.Kaynak ağzının yeteri kadar temiz olmaması
- 3.Düşük akım şiddetinin kullanılması

Ana metalin kimyasal bileşimi içinde S(kükürt),P(fosfor) Fazla ise gözenek riski artar.

Gözenekler dinamik zorlamada mukavemeti azaltır. Gözenek çevrelerinde gerilme yığılmaları oluşur.

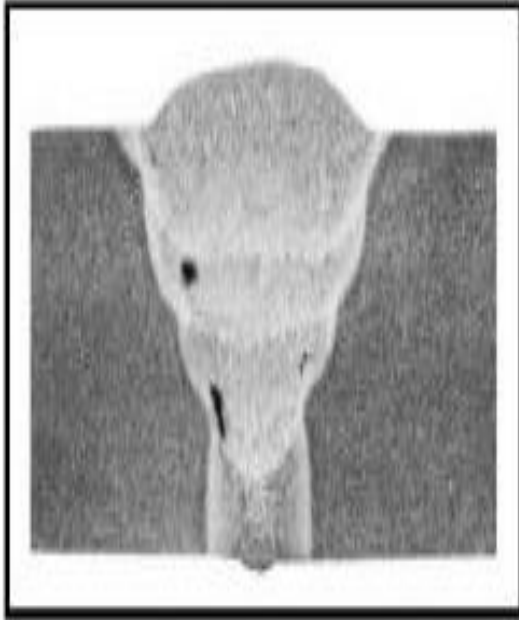
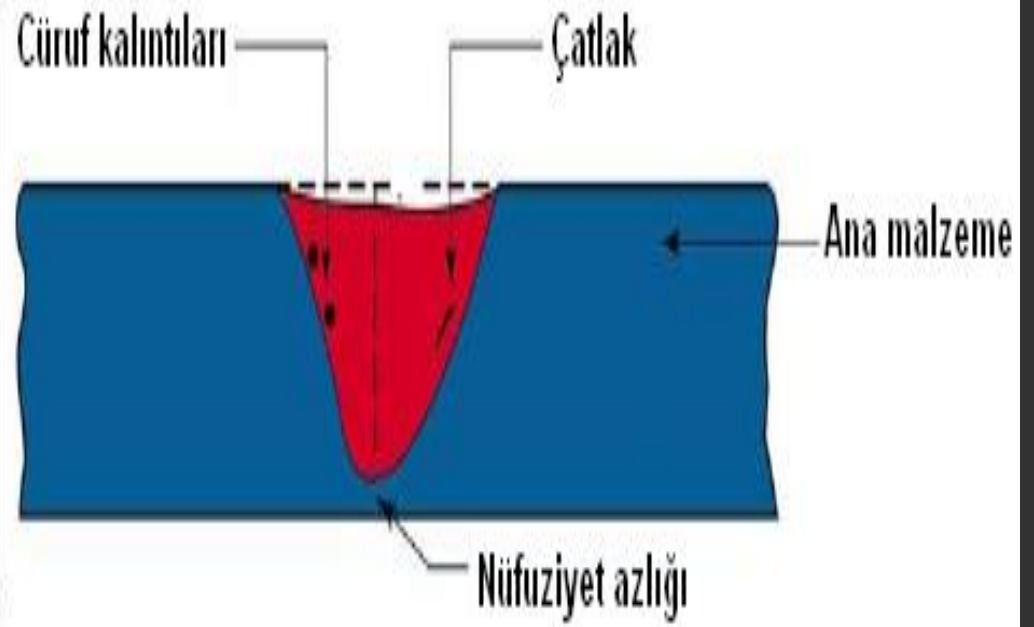
CÜRUF KALINTILARI

Kaynak metali içerisinde kalmış istenmeyen oksit, sülfid gibi maddelerin bulunmasından kaynaklanan kusurdur. Üst üste yapılan kaynaklarda (pasolar arasında) kaynak yüzeyi cüruftan tam olarak temizlenmelidir. Aksi takdirde kaynak metali içerisinde çatlak oluşumuna neden olurlar.

- 1- Kaynakta 1. pasodan sonra temizliğin iyi olmaması
- 2- kaynak sırasında sıvı metalin elektroddan önde gitmesi
- 3- pasolarda kaynak dikişi iç bükey olduğu için kaynak dikişinin curuflarının temizlenmesi zor olur.

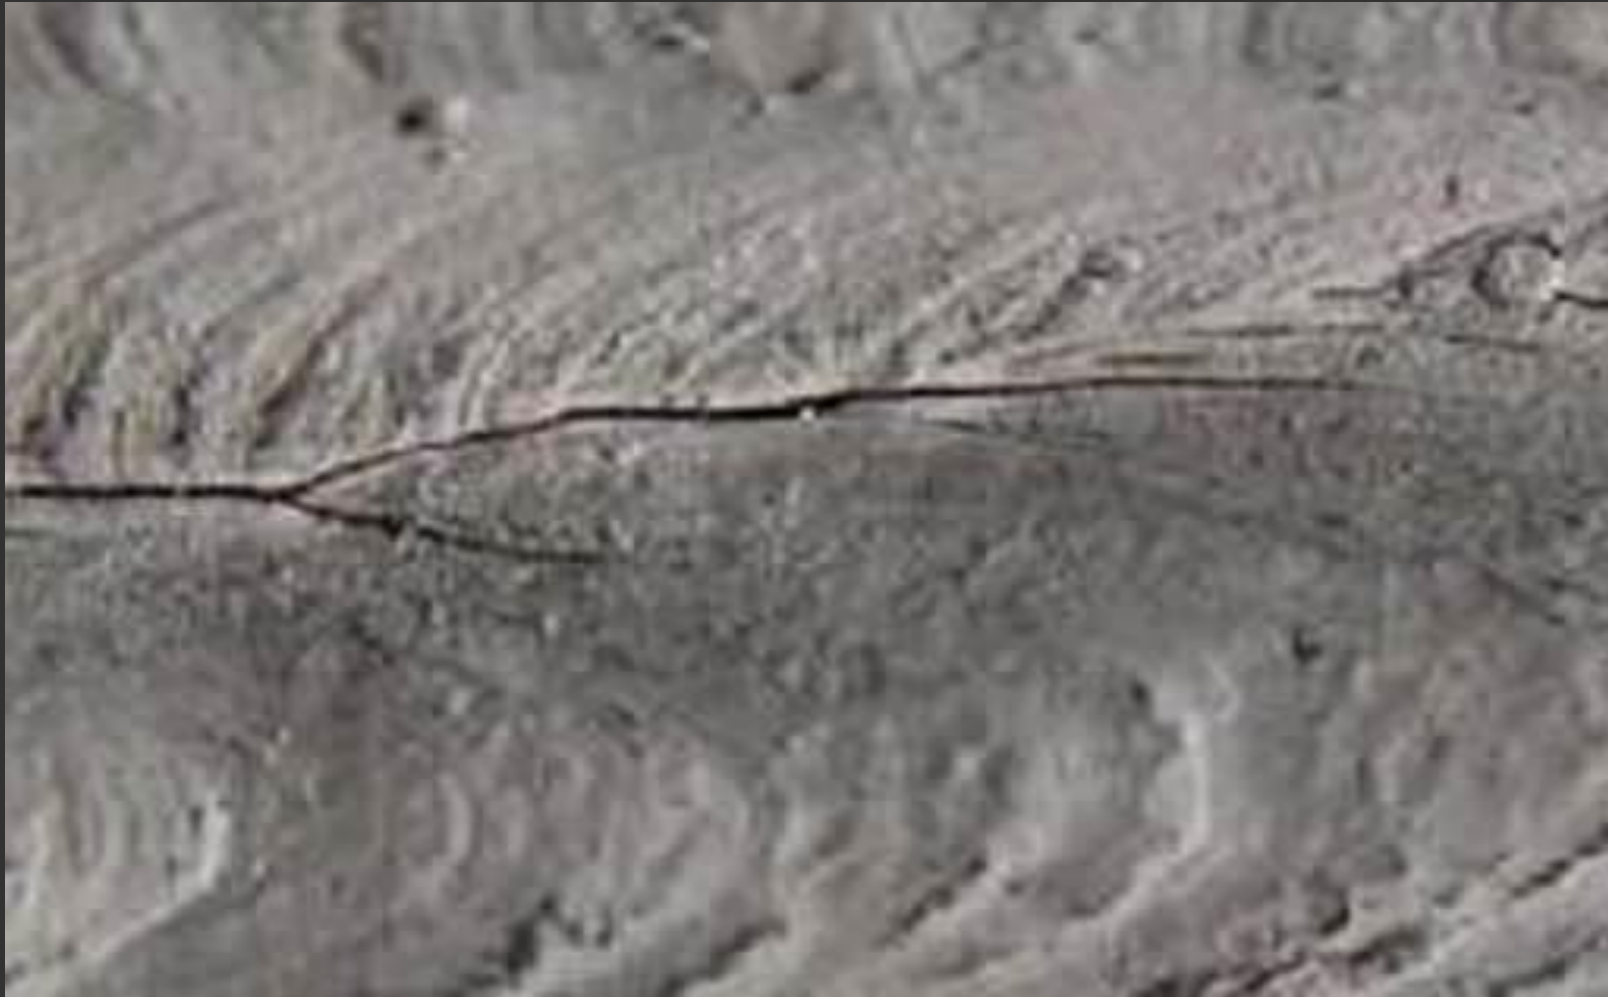
KAYNAK ÇATLAKLARI

Çatlak kaynak dikişinde kabul edemediğimiz bir hatadır. Özellikle dinamik yükleme durumunda çatlak küçük bile olsa büyüyerek parçanın kırılmasına yol açar.çatlak çentik etkisi yaparak parçanın kırılmasına neden olur.

Çatlak ; kaynak bölgesinde ,ITAB ta veya ana metalde oluşa bilir.

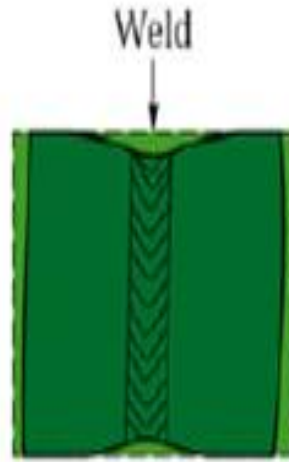
Açısal çarpılma

ÇARPILMA (DİSTORASYON) HATASI

Nötr eksene simetrik kaynak yapıldığı zaman çarpılma oluşabilir. Kaynak metalinin üst kısmında ergimiş metal fazla olduğu için üst kısımda büzülme fazla, alt kısımda ise büzülme azdır. Bu büzülme farkından dolayı çarpılma olur. Bu hatayı önlemek için x – kaynak ağzı açılır ve nötr eksene simetrik kaynak yapılır.

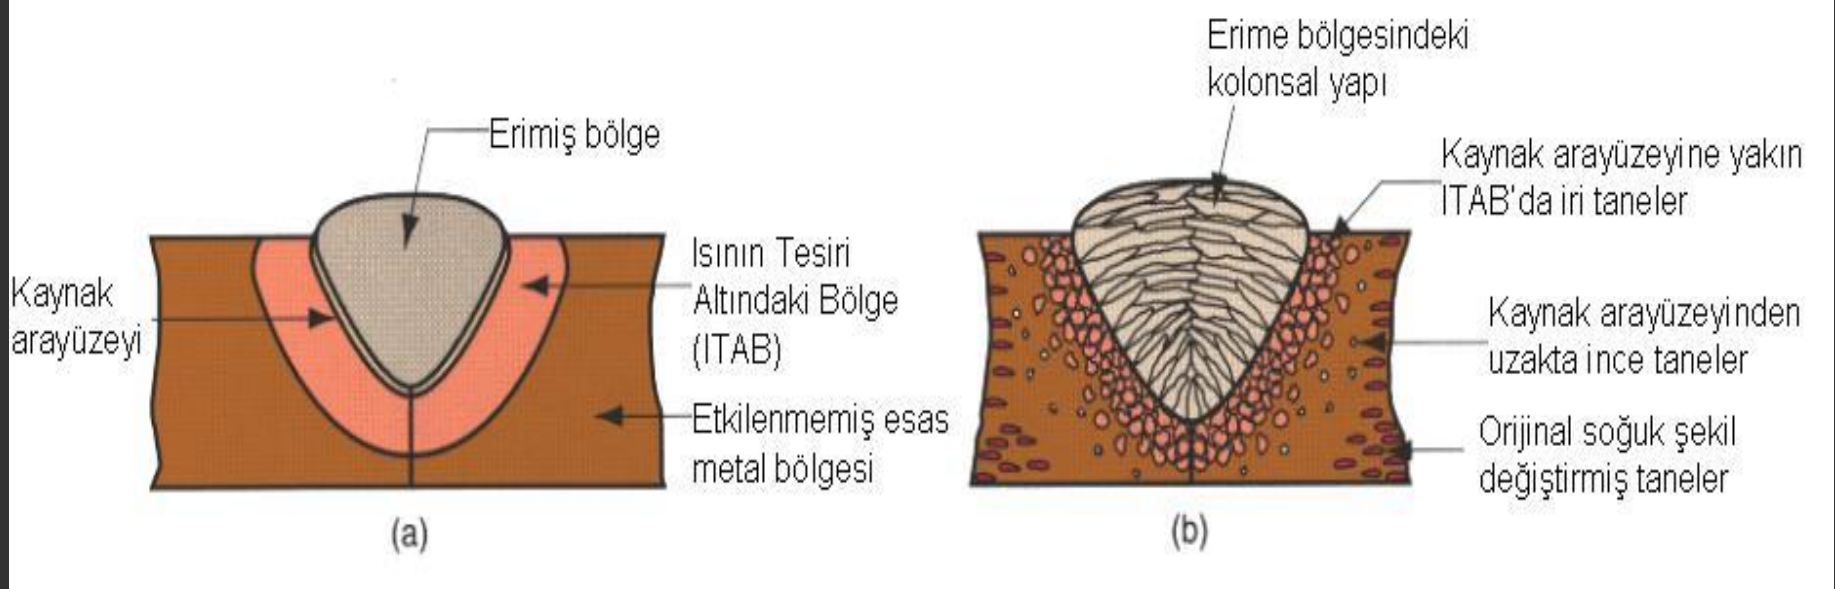
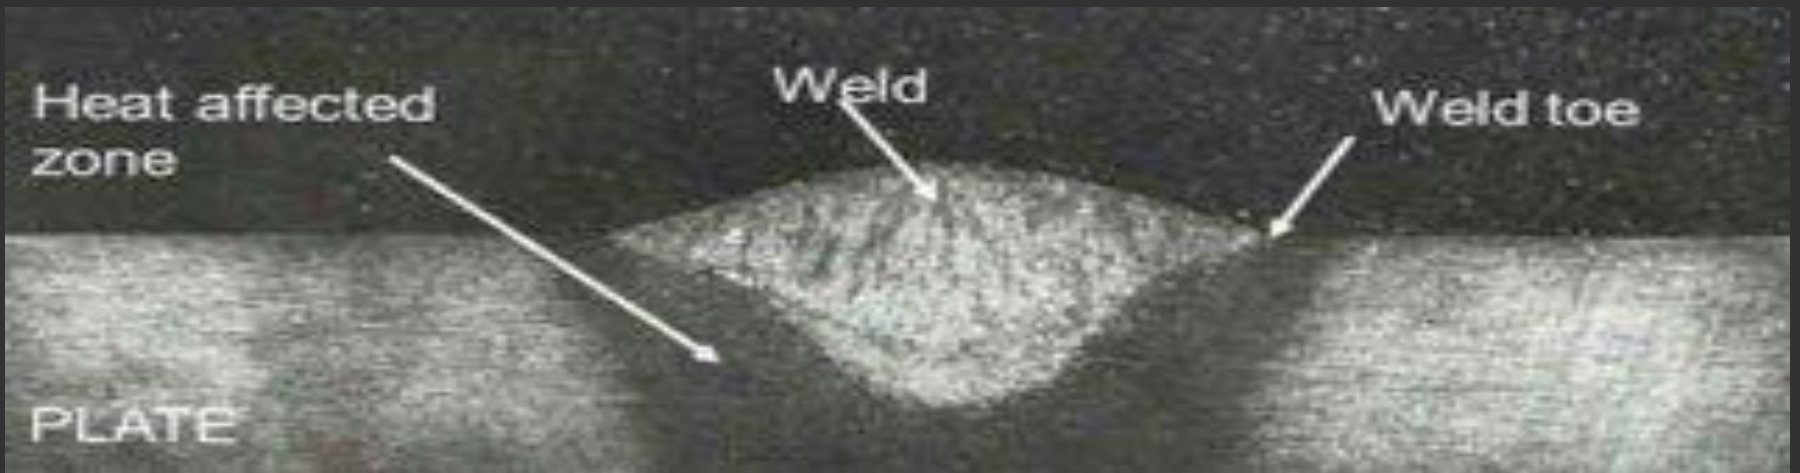
Kaynak sırasında ergimeyen ancak iç yapısı değişen bölgeye ITAB (ısıнын tesiri altındaki bölge) denir. Kaynak sonrası oluşacak iç yapı malzemenin özelliklerine bağlıdır. Malzemenin tek fazlı veya çok fazlı oluşu ve kaynak edilen parçanın kaynaktan önceki belirli bir plastik şekil değişimine uğrayıp uğramadığı iç yapıyı etkiler.

Kaynak dikişii dışıında ergime derecesine ulaşmayan alt kritik sıcaklığa kadar inen (727-723 °C) bir ısı ana metali etkiler. Kaynak dikişini çevreleyen bu alan ITAB dır.
